**DECRETO N.º 3858, DE 16 DE JANEIRO DE 2018.**

“DECLARA SITUAÇÃO DE EMERGÊNCIA EM ÁREA DO MUNICÍPIO DE MANGARATIBA AFETADA POR DESASTRE GEOLÓGICO CARACTERIZADO POR MOVIMENTO DE MASSA (SUBSIDÊNCIAS E COLAPSOS) – COBRADE N.º 1.1.3.4.0 E DÁ OUTRAS PROVIDÊNCIAS”.

## **Análise Técnica de Risco e Danos - ATRD**

Rua Fidélis da Silva Leite – Moraes – Praia do Saco - Mangaratiba - RJ

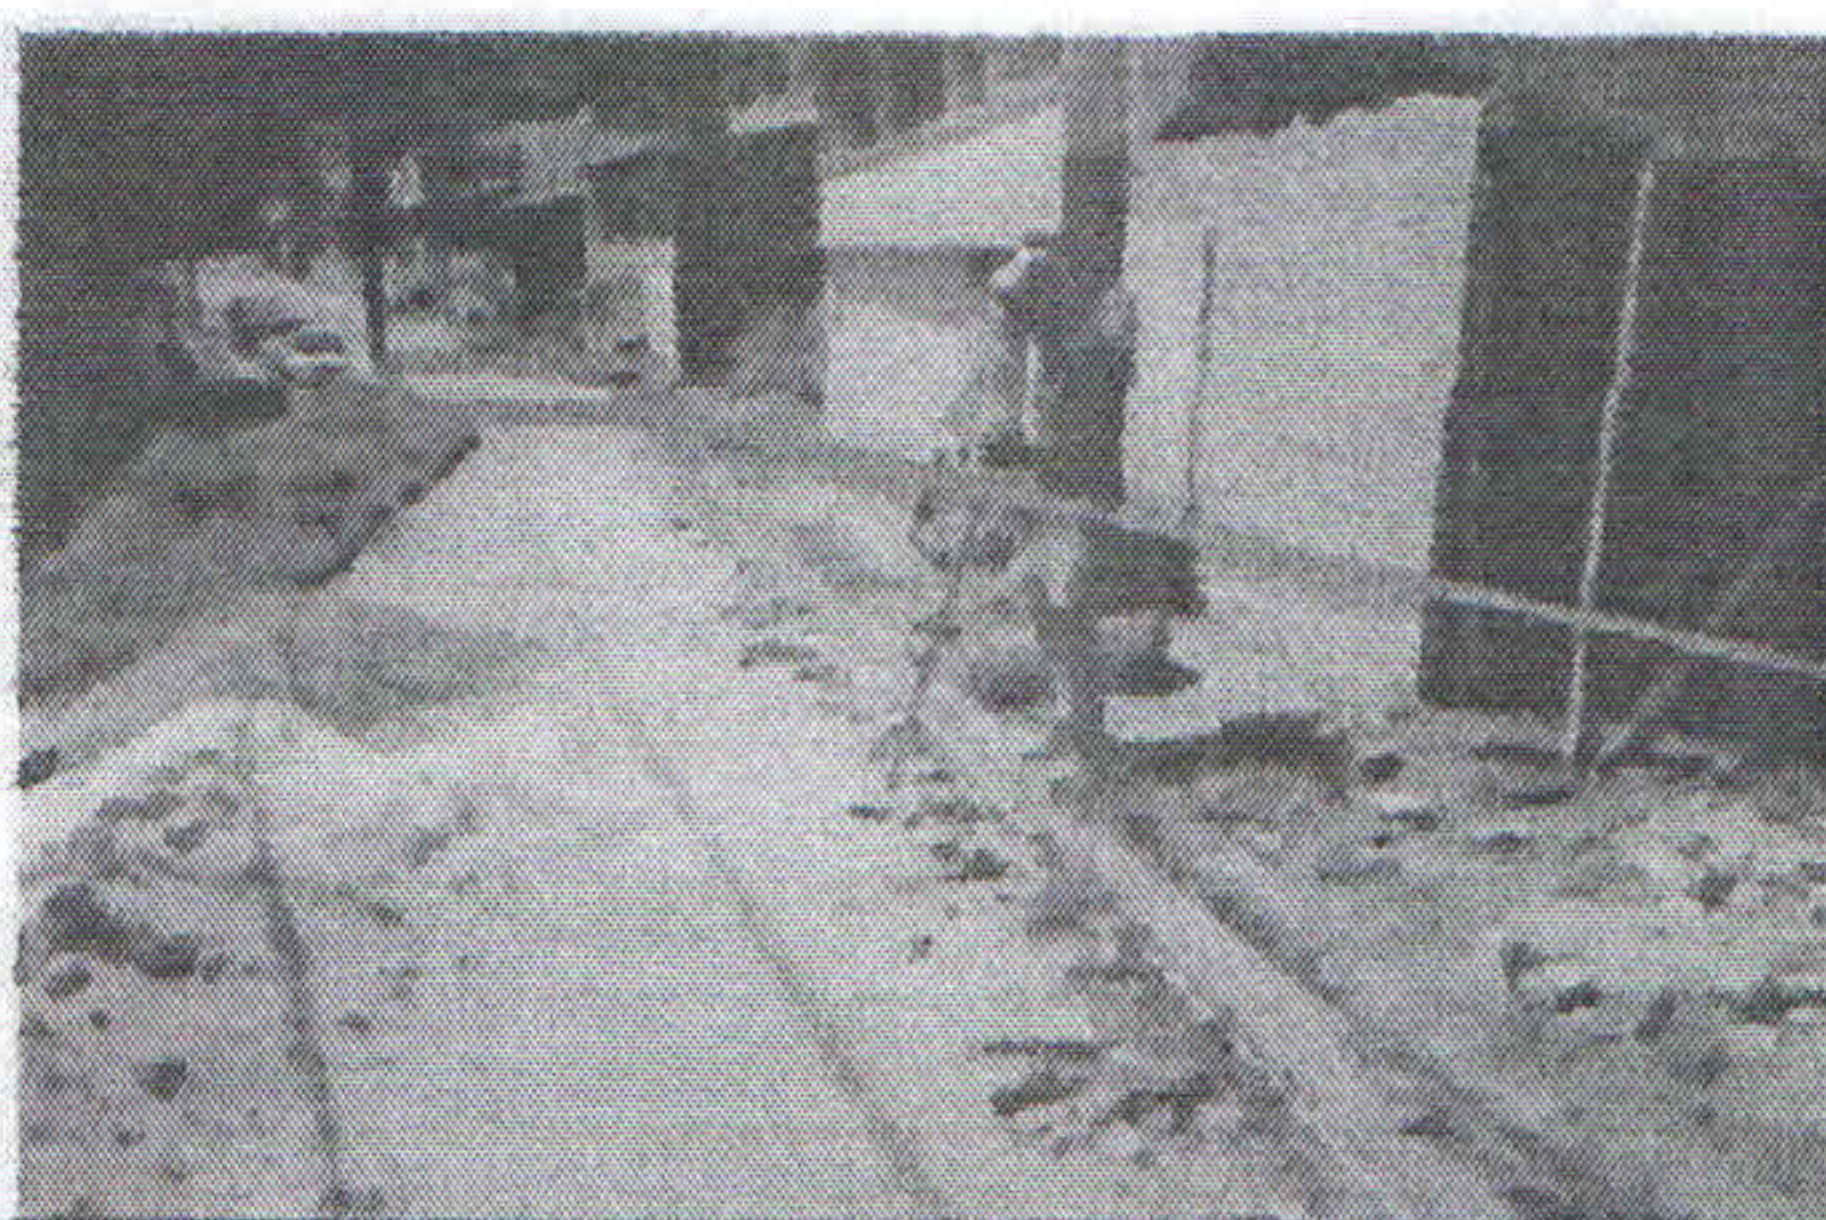
Rua Fidelis da Silva Leite  
tempos atrás.  
Fonte: Fotos de moradores  
locais.

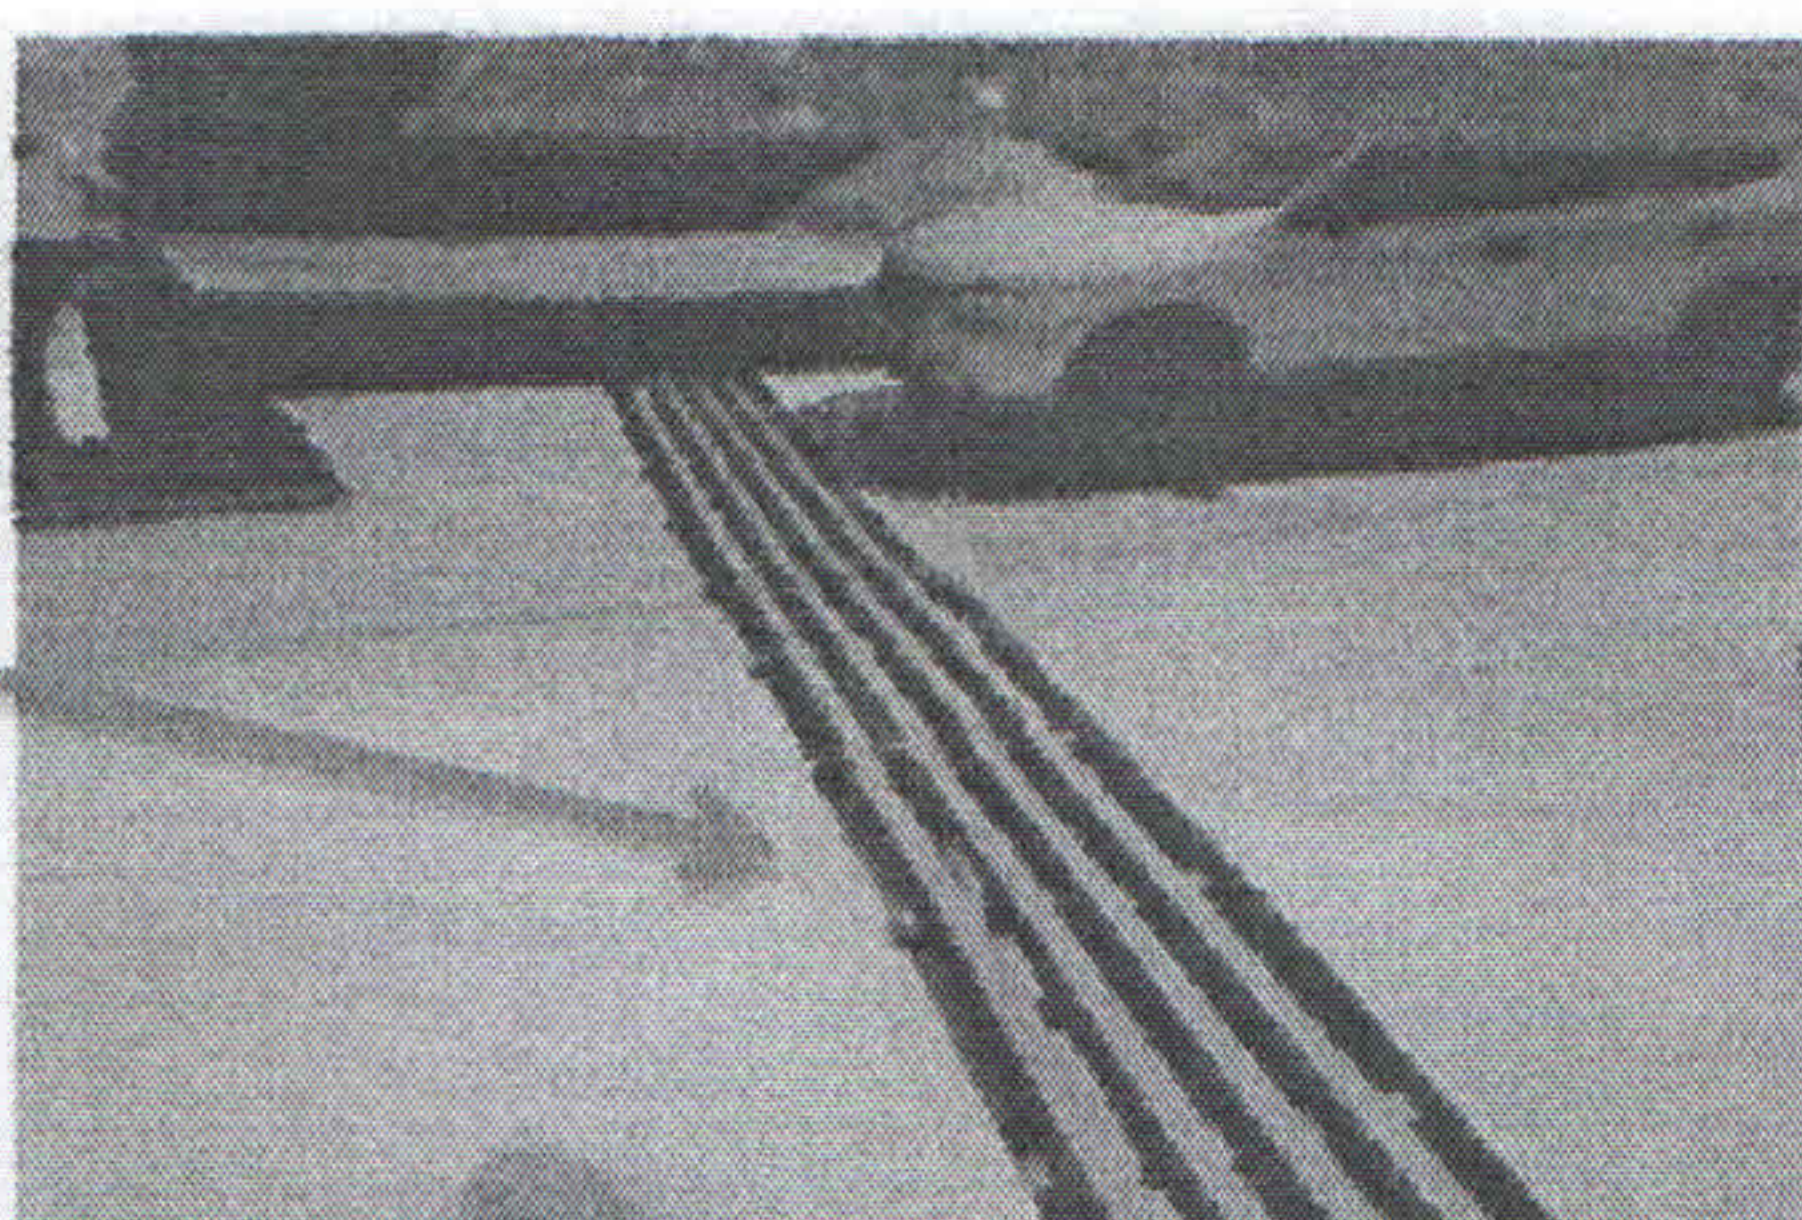
Existia canaleta de  
escoamento de águas pluviais.  
Fonte: Fotos de moradores  
locais.

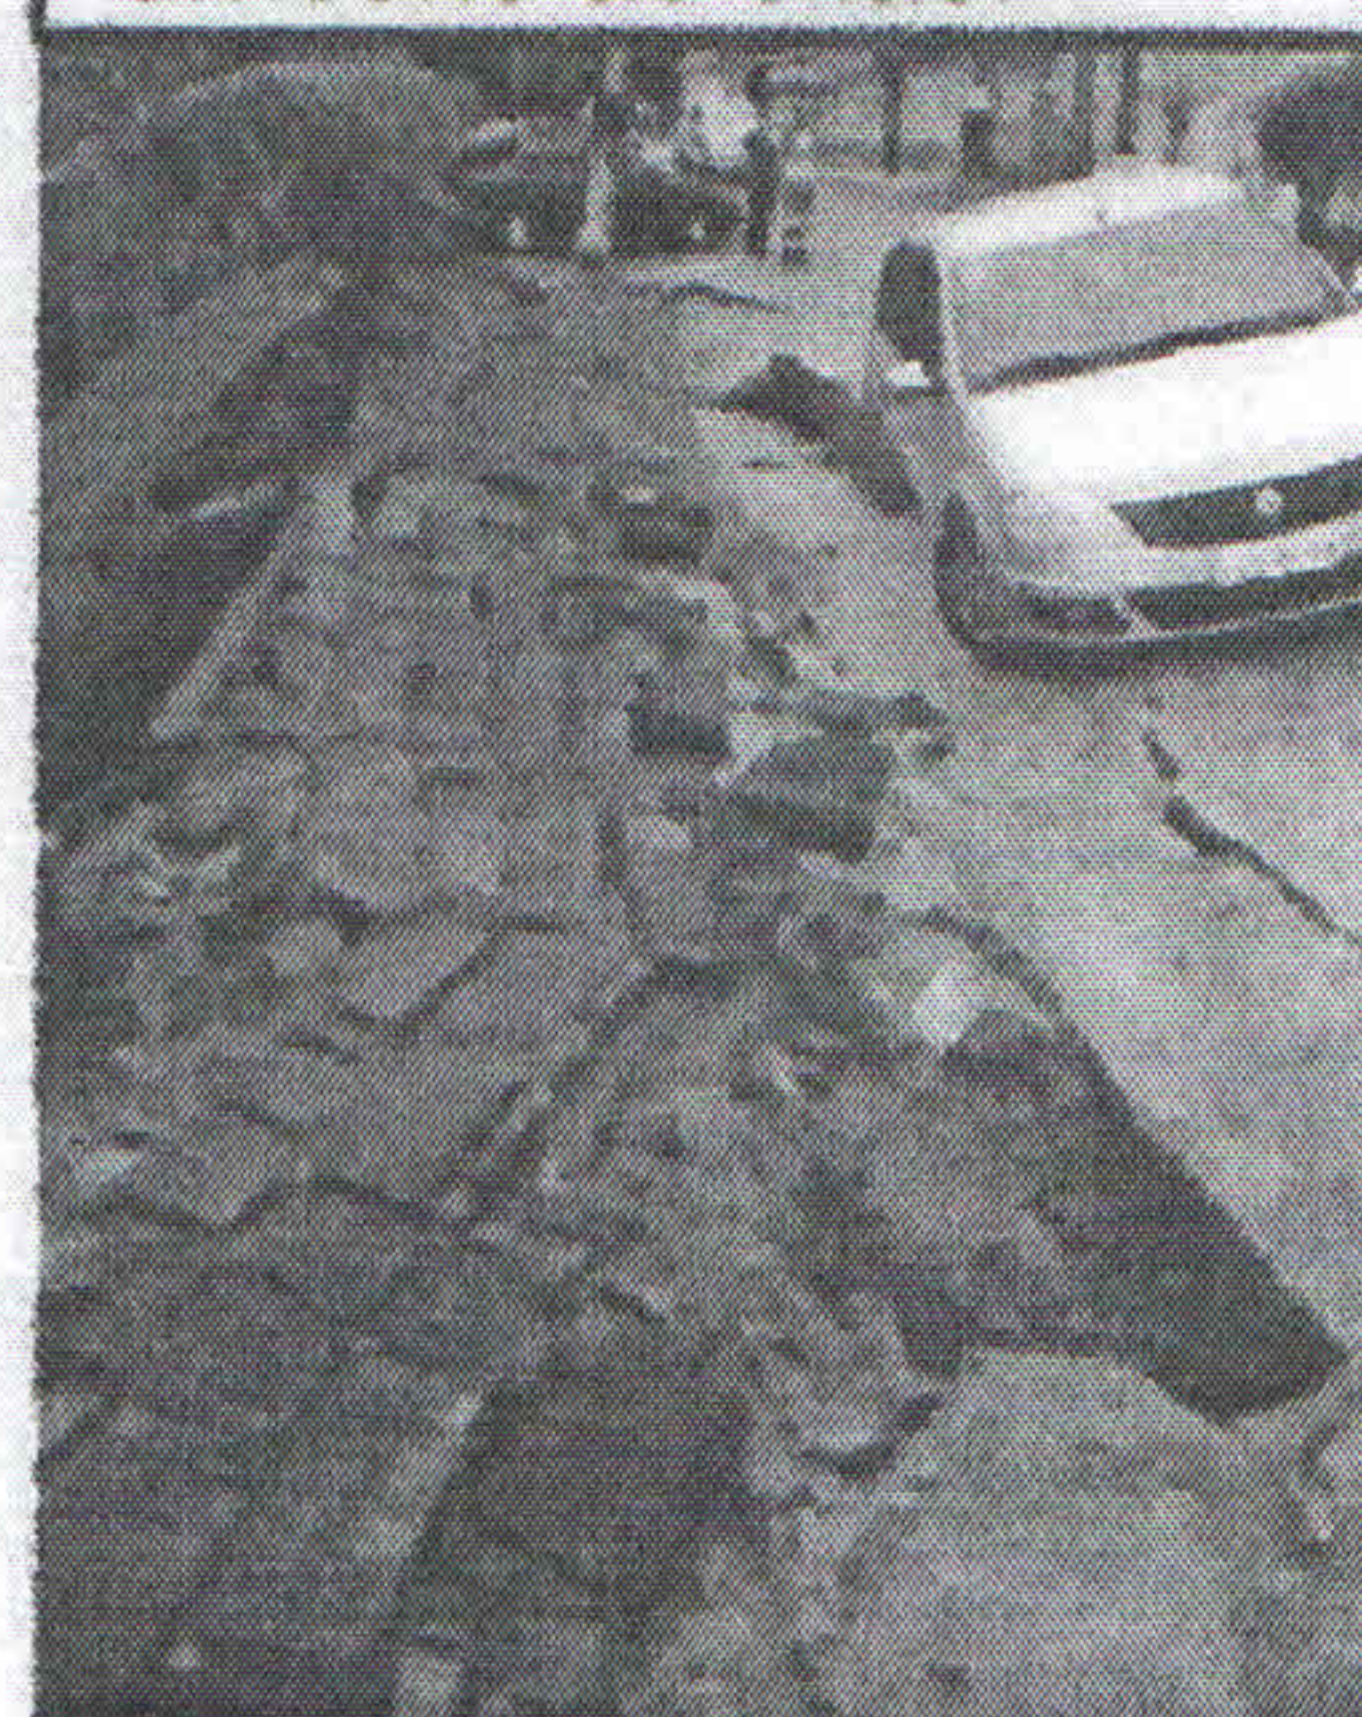
Imagem antes do  
desabamento, muro  
divisório ao chão.

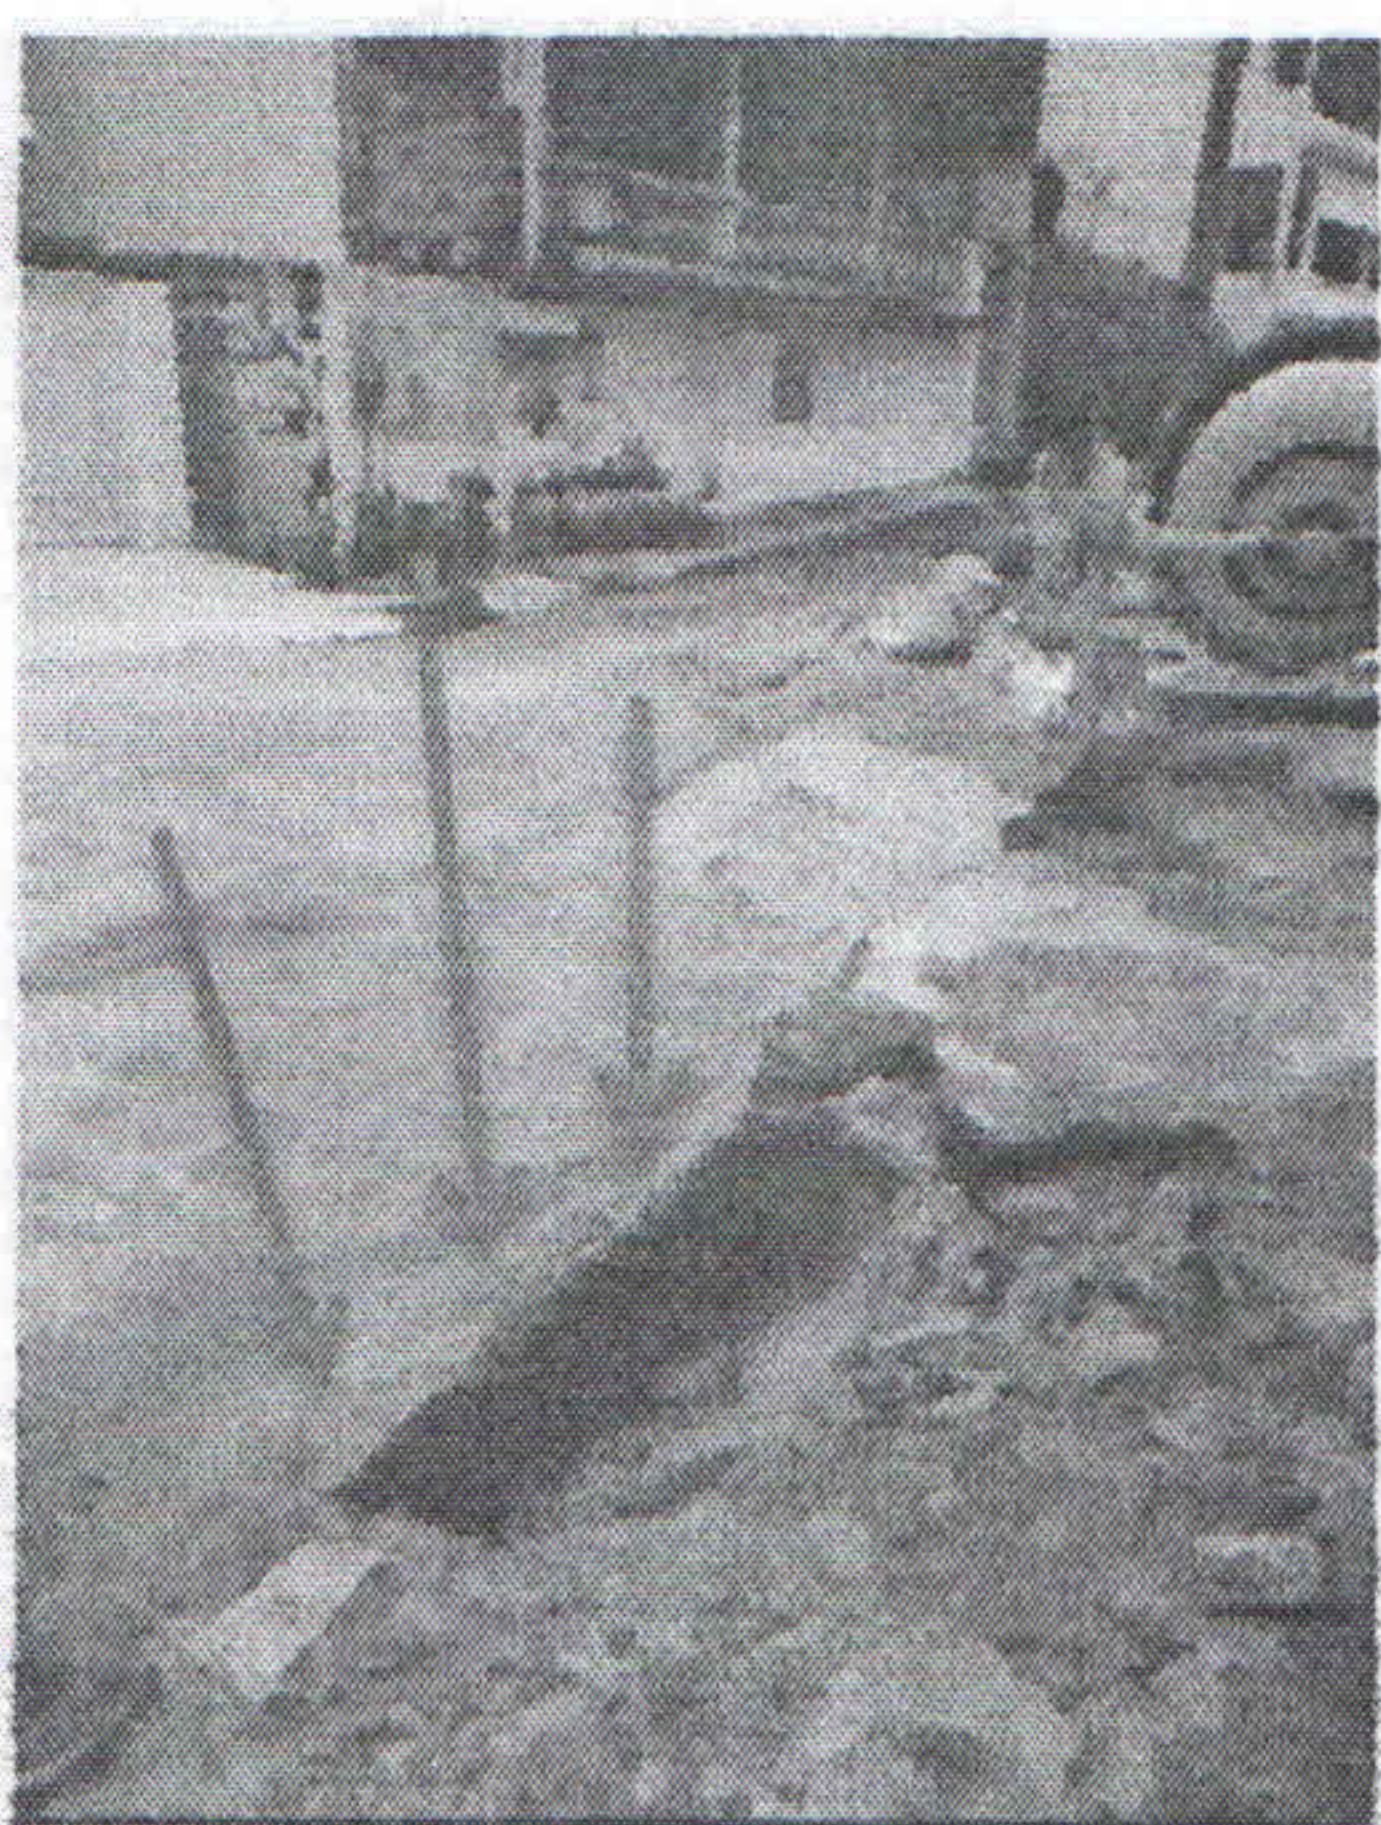
Em vistoria realizada no endereço supracitado na data 26/12/2017, às 14:20hs, seguindo o protocolo de vistoria, constatamos um "buraco" na via, ocasionado pela percolação superficial de águas de chuva pra dentro do referido, que infiltrou até a base do muro, acarretou processo de empuxo ativo que deixou-o instável. As 15:40hs, fomos acionados novamente pelos populares, as forte precipitações pluviométricas foi um dos condicionantes naturais, onde as enxurradas percorreram até a calçada sem pavimentação em solo permeável, criando carga e posteriormente desmoronamento da metade da via, queda do muro, tombamento do poste de energia elétrica da empresa ENEEL, 1 residência jusante e 5 residências da rua interditadas. Foram feitas intervenções preventivas de colocações de lonas plásticas no talude desmoronado para minimizar contato direto das ações pluviométricas. Informamos que notificamos a empresa de ENEEL, no dia 27/11/2017, vistoria feita no referido poste que estava com inclinação considerável na iminência de ocorrer tal sinistro, e posteriormente efetuaram o nivelamento.

Escoamento das  
águas na fenda,  
percolação ao sopé do  
muro.

Necessita-se realizar obras EMERGENCIAIS de contenção que garanta a segurança da via e dos imóveis próximos ao sinistro, na minimização e/ou eliminação de risco iminente de um novo desabamento total da via e dos imóveis interditados. Para evitar cargas no solo por ações pluviométricas, recomendamos que a obra seja feita com SISTEMA DE DRENAGEM SUPERFICIAL e SUBSUPERFICIAIS, acompanhado por um profissional habilitado conforme seus critérios. Pelo exposto, em anexo a este relatório, emitimos as **INTERDIÇÕES PROVISÓRIAS Nº 18, 19, 20, 21, 22, 23** dos imóveis vulneráveis ao risco instalado, ao solucionar o problema favor retornar para análise e emissão das desinterdições dos referidos. Encaminhamos em anexo, a cópia da **NOTIFICAÇÃO Nº02/2017**, solicitando manutenção corretiva do poste para a empresa Supracitada. Outrossim, solicitamos que seja feita a **RETIRADA urgentemente de resíduos sólidos urbanos (descartes de obras e materiais de construção civil)**, que ocasiona carga ao solo que está em risco de novos desmoronamentos. Em casos de chuvas fortes o local permanece em ESTADO DE ALERTA TOTAL.

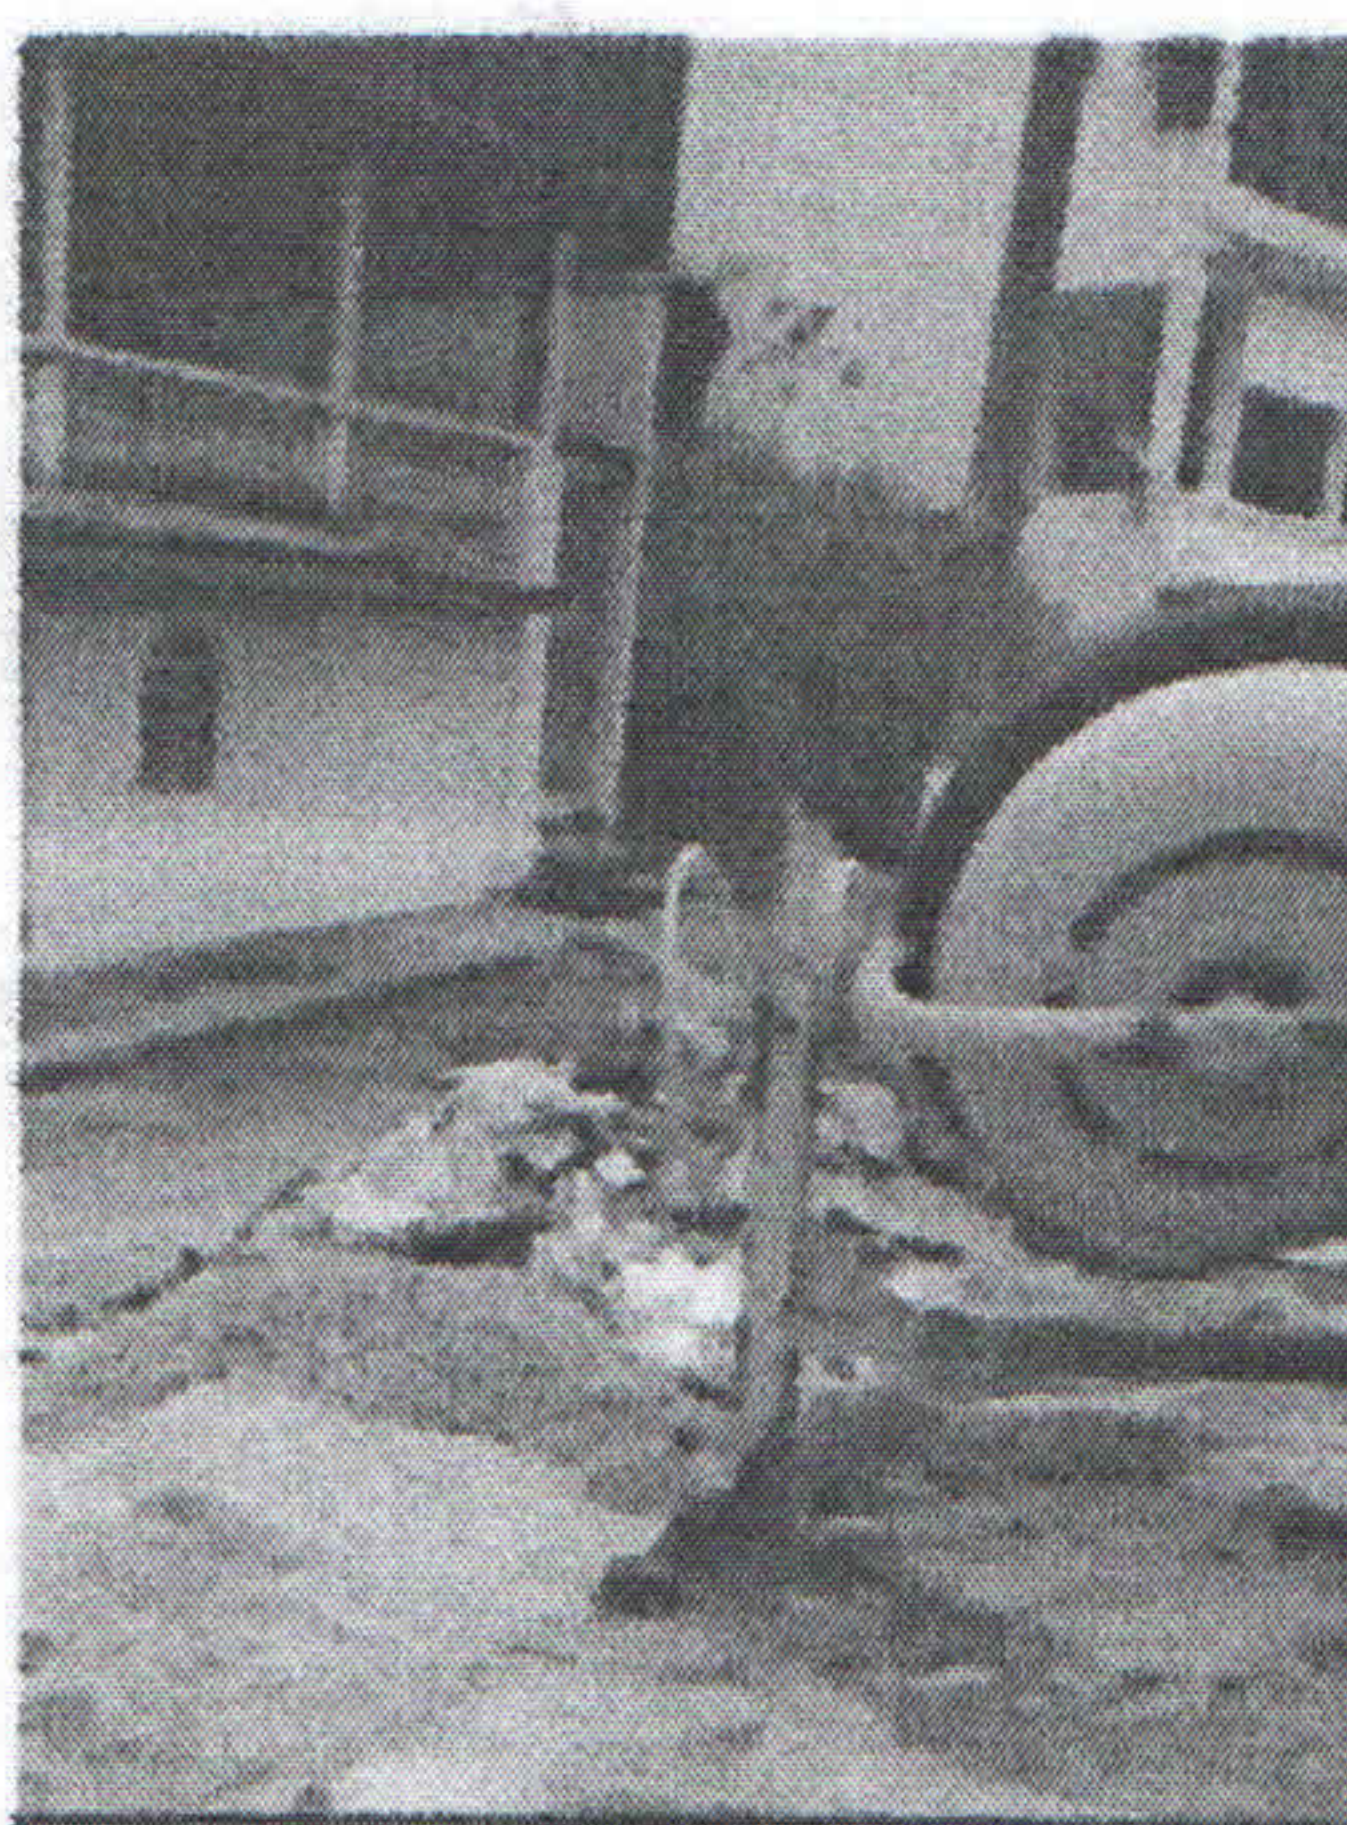
Materiais de  
construção civil  
acarretando carga ao  
solo comprometido.

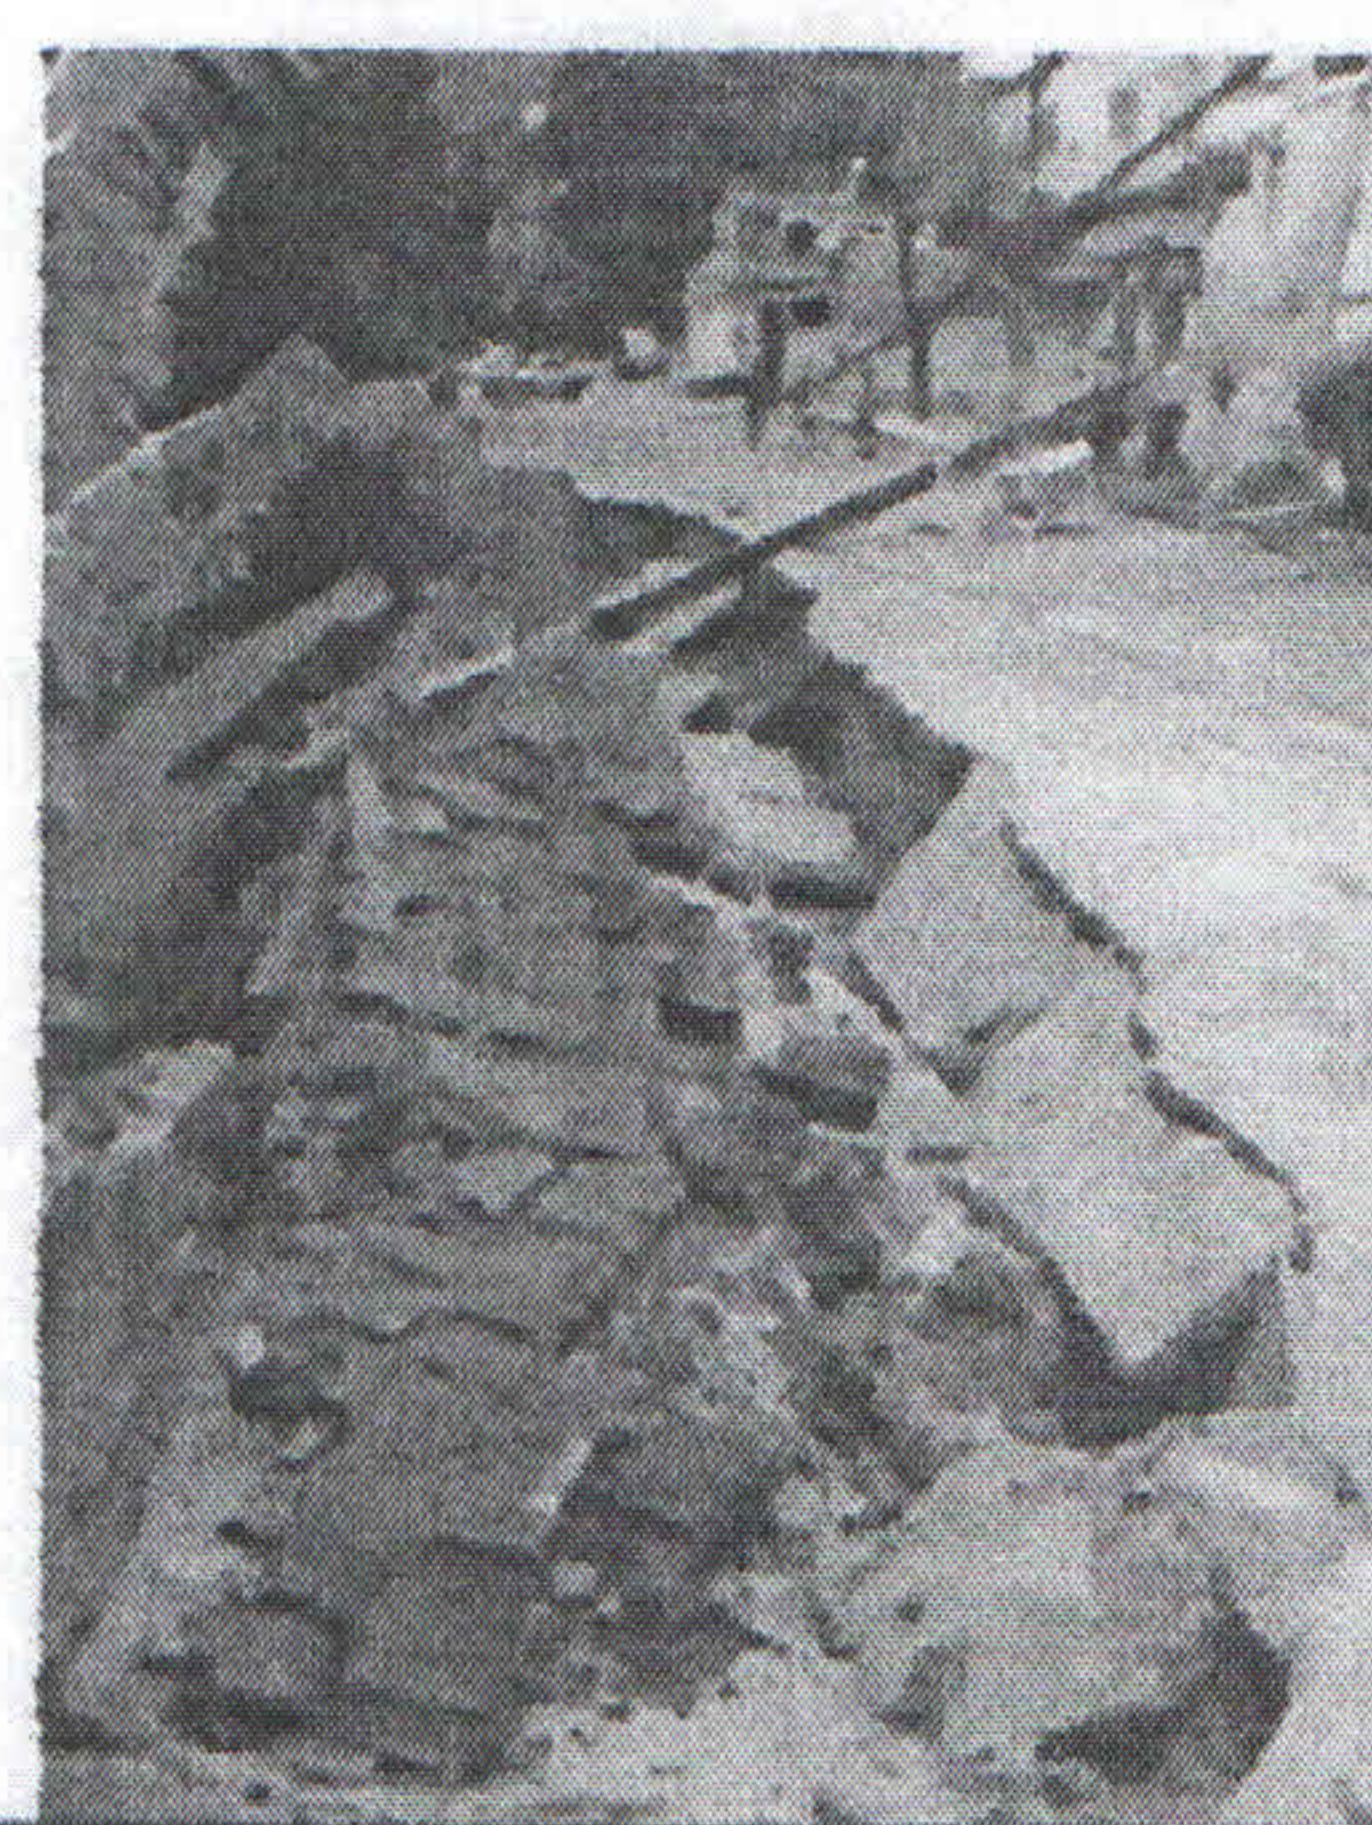
Imagem lateral após o  
desabamento, calçada  
em estado de alerta de  
novo desabamento.

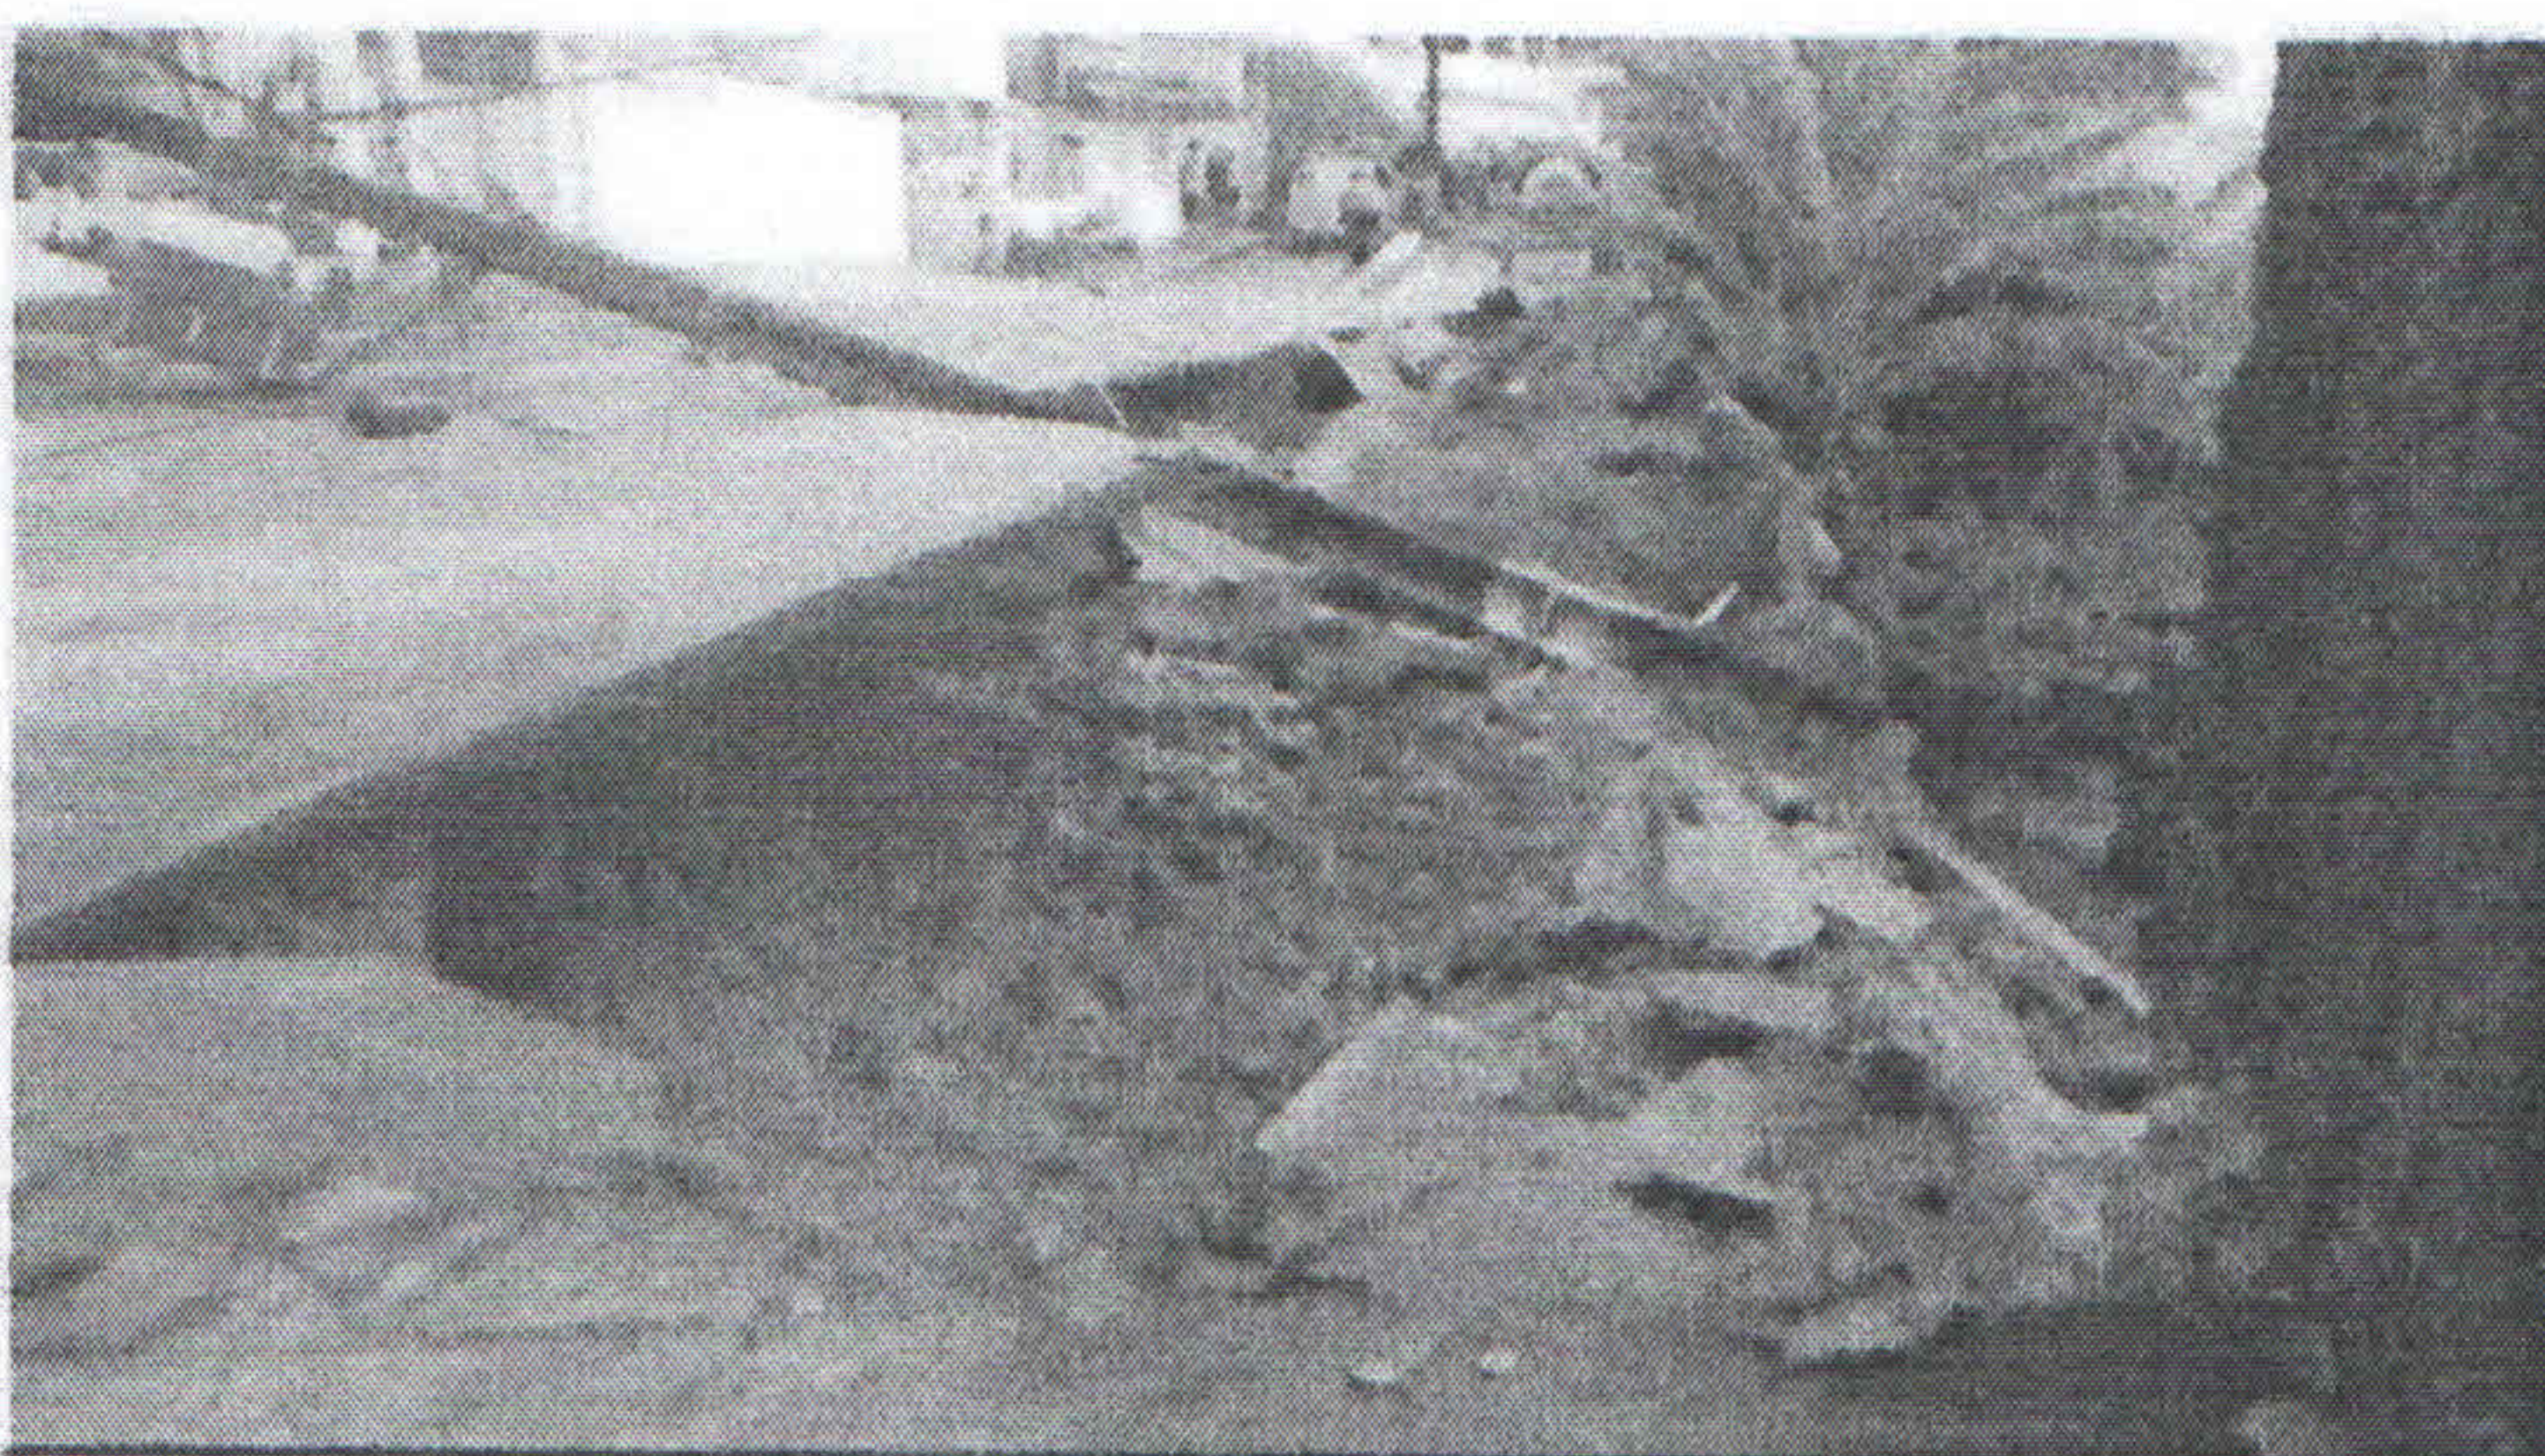
Imagem lateral após o desabamento, queda do  
poste.

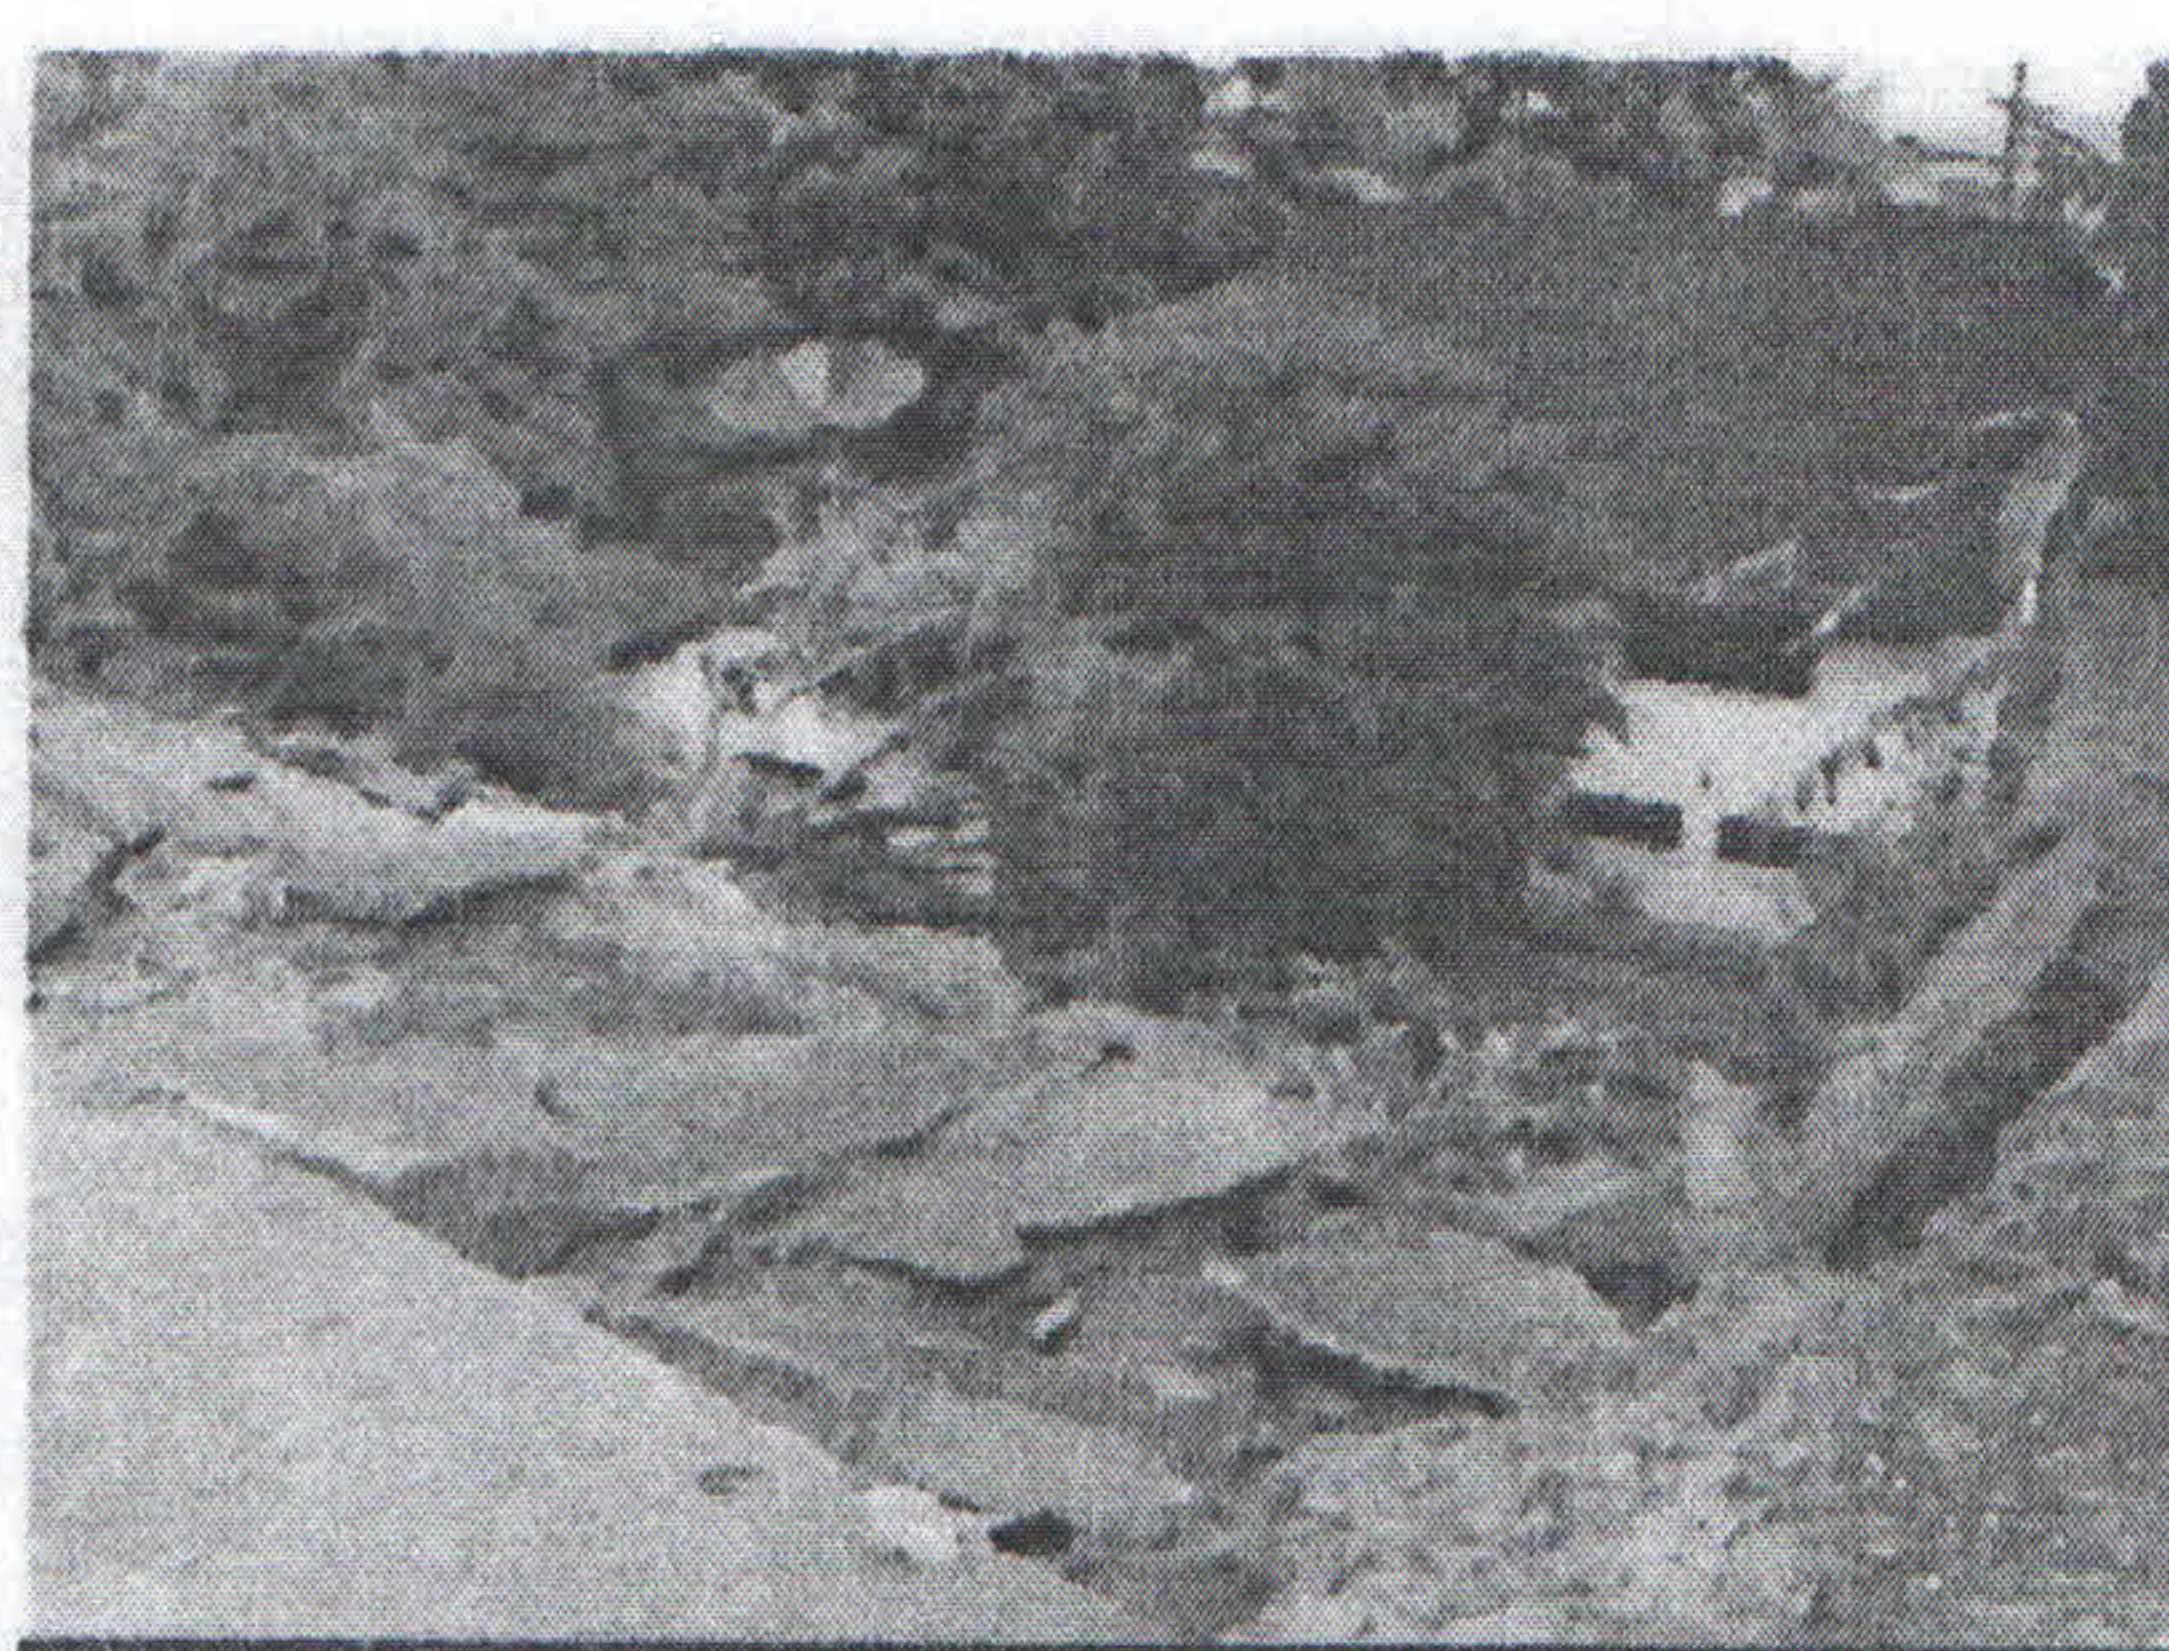
Imóvel interditado, vulnerabilidade  
iusante ao desabamento.
